# ליקויים בחומרים צמנטיים ב"תנאים רטובים"

פרופ"ח קונסטנטין קובלר, ד"ר סמיון ז'וטובסקי, ד"ר סמיון פריימוביץ\*

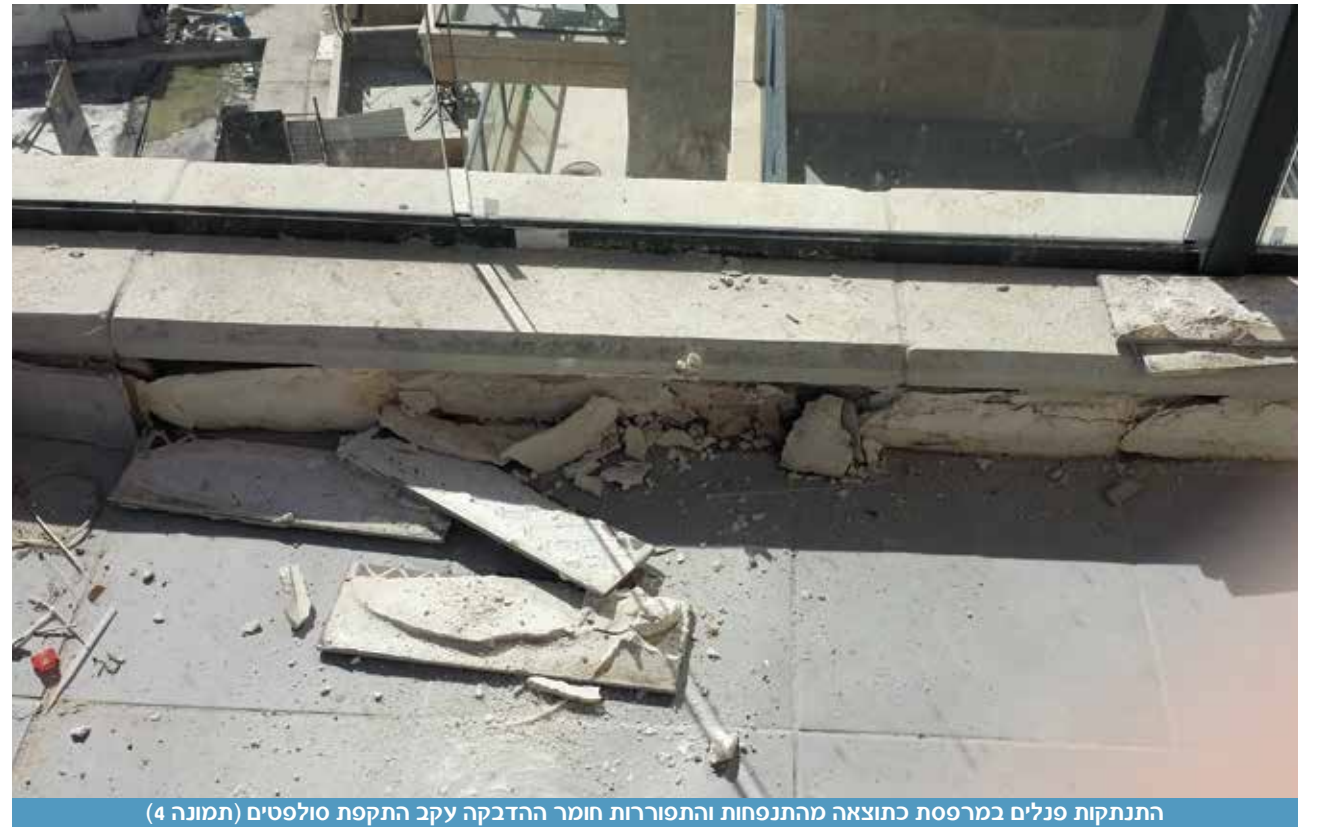
התנתקות פנלים במרפסת כתוצאה מהתנפחות והתפוררות חומר ההדבקה עקב התקפת סולפטים (תמונה 4)

לציין כי שני החומרים הם באותו גוון לבן, אך שונים לחלוטין בהרכב הכימי שלהם, והמגע ביניהם יוצר תגובה כימית הרסנית (תמונה 5). בדיקות המעבדה חיזקו ממצא זה וחשפו את העקבות של טיח הגבס שהוסף לתערובת המקורית. כך, ברוב הבדיקות שבוצעו ניתן לקבוע על פי אחוז החול הקורצי כי התערובת המוכנה המקורית מתוצרת תרמוקיר דוללה באמצעות תרכובת של גבס וקלציט, וכמו כן, הרכב החומר שהוסף לתערובת תואם את הרכבו של טיח הגבס.

א. יש לנקוט בפעילות הסברתית כדי למנוע שימוש לקוי במוצרים המכילים צמנט פורטלנד, ובמיוחד צמנט פורטלנד לבן, אשר בדרך כלל רגיש יותר להתקפת סולפטים. פעולות אלה יכולות לכלול סימון אריזה באופן בולט המורה על איסור מגע או ערבוב עם גבס בכל צורה, או ייעוץ מקצועי והדרכות טכניות עם דגש על איסור מגע של חומרים צמנטיים עם חומרים מכילים קלציום סולפט, כגון גבס, וטיח גבס.

ב. פרט להקפדה הנדרשת בניהול תקין של אתרי הבנייה, והפרדת חומרים צמנטיים מחומרים על בסיס גבס, יש לשמור על הפרדה כזו גם בהובלת חומרי הגלם למפעל הייצור (שימוש במכליות ייעודיות).

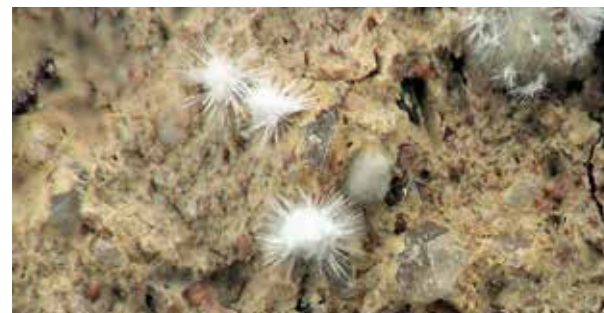
גבישי אטרינגיט (תמונה 1)

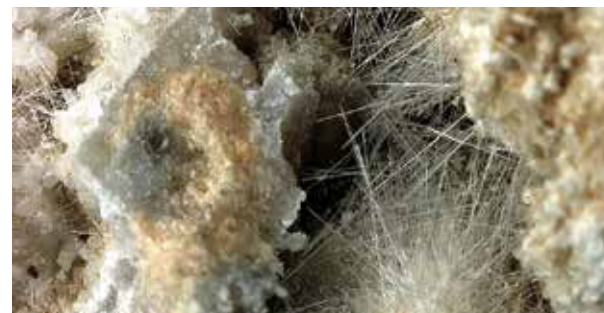
גבישי תאומיט (תמונה 2)

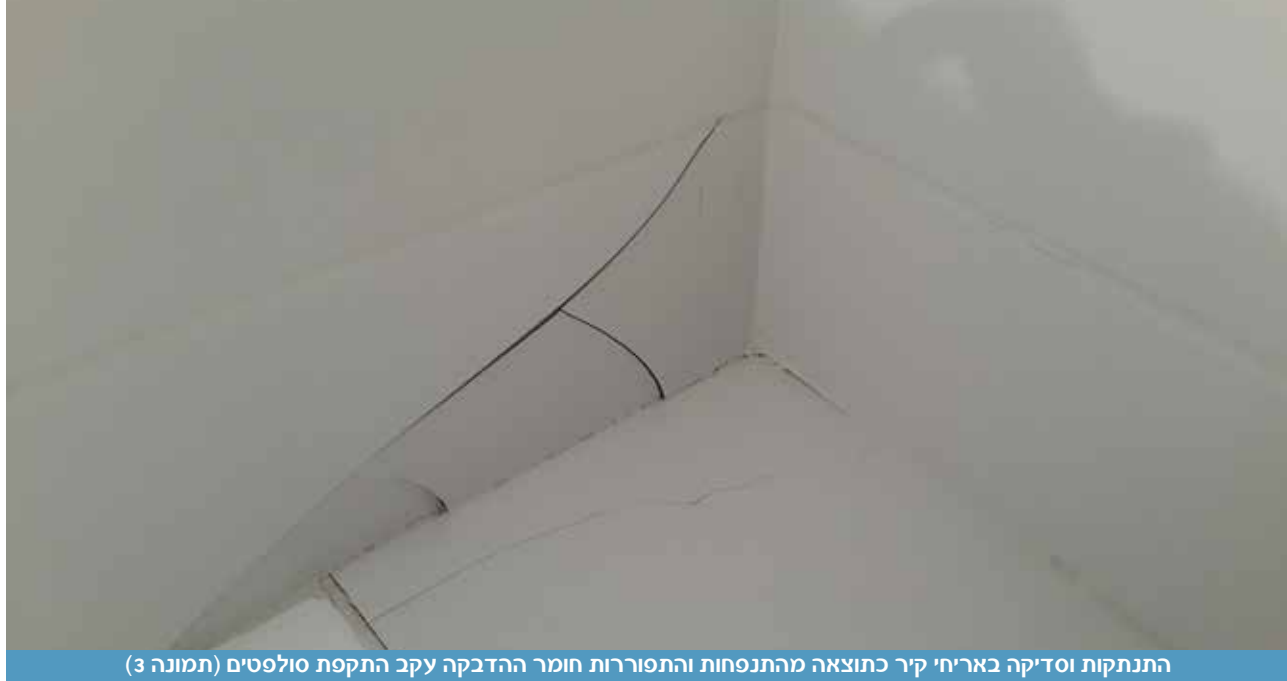
התנתקות וסדיקה באריחי קיר כתוצאה מהתנפחות והתפוררות חומר ההדבקה עקב התקפת סולפטים (תמונה 3)
